# รายงานสอบสวนอุบัติเหตุรถโดยสารไม่ประจำทางเสียหลัก ตกร่องกลางถนนทางหลวงแผ่นดินหมายเลข 117 นครสวรรค์-พิษณุโลก หลักกิโลเมตรที่ 80-81 ตำบลเนินปอ อำเภอสามง่าม จังหวัดพิจิตร

ระพีพรรณ พันสดี ส.บ., จิรายุทธ แพทอง ส.บ.

โรงพยาบาลส่งเสริมสุขภาพตำบลเนินปอ

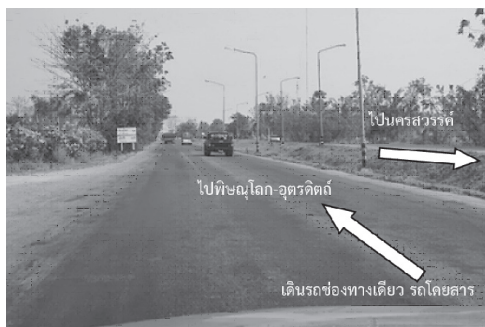
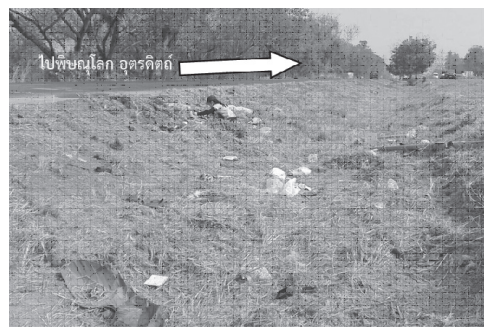
จุดเกิดเหตุ คือ ทางหลวงแผ่นดินหมายเลข 117 นครสวรรค์-พิษณุโลก ระหว่างหลักกิโลเมตรที่ 80-81 ขาขึ้น หมู่ที่ 5 บ้านสระยายชี ตำบลเนินปอ อำเภอสามง่าม จังหวัดพิจิตร สภาพถนนบริเวณที่เกิดเหตุเป็นทางตรงเรียบยาว เป็นถนนลาดยางแอสฟัลต์ เป็น 4 ช่องทางแบ่งช่อง ไป-กลับ 2 ช่องจราจร มีร่องกลางถนนแบ่งระหว่าง 2 ช่องทางชัดเจน ไม่มีทางแยก ไม่มีทางร่วมสี่เลน มีเกาะกลางถนนแบ่งแยกช่องเดินรถ ถนนแห่งนี้ไม่มีที่กั้นมีรถสัญจรไปมาในปริมาณมาก บริเวณข้างถนนเป็นมีต้นไม้ใหญ่ขึ้นปกคลุมเต็มพื้นที่ มีเนินดินปกคลุมด้วยหญ้าและต้นไม้สูงระดับเดียวกับขอบบนของขอบถนน บริเวณที่เกิดเหตุเป็นเวลากลางวัน สภาพภูมิอากาศแจ่มใส ผิวถนนแห้ง มีเสาไฟรายทาง

รูปที่ 1 กายภาพโดยรวมบริเวณจุดเกิดเหตุ

1. ควรพิจารณาปรับปรุงซ่อมแซมถนน ให้มีความลาดเอียงรับความโค้งของถนน เพื่อให้เกิดความปลอดภัยตามหลักวิศวกรรมจราจร
2. ควรตัดต้นไม้และหญ้าที่ขึ้นบริเวณขอบถนน ซึ่งทำให้บดบังการมองเห็นของถนนทางโค้งในระยะไกล
3. เพิ่มสัญญาณไฟกระพริบสีเหลือง แจ้งเตือนบริเวณใกล้ที่เกิดเหตุ

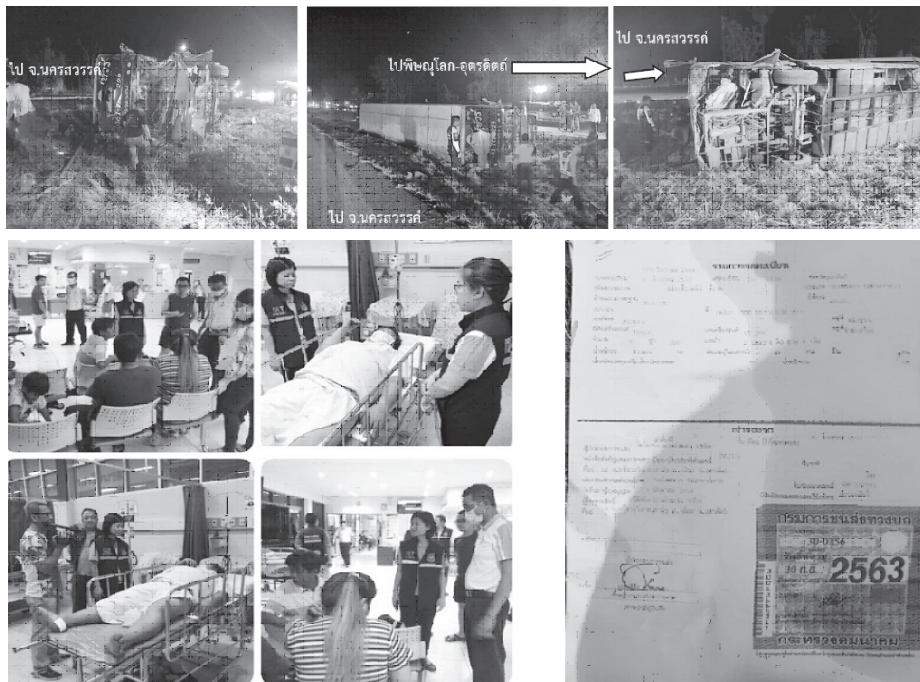
รูปที่ 2 สภาพกายภาพ ณ ช่วงเวลาเกิดอุบัติเหตุ

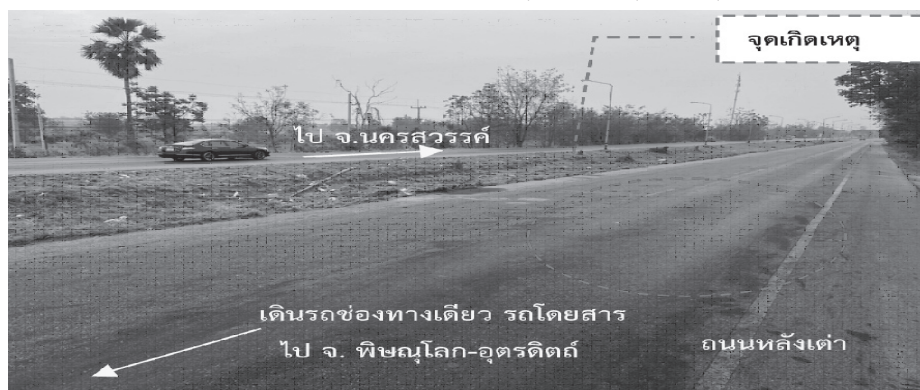
**สภาพถนนและสิ่งแวดล้อม** เป็นถนนทางหลวงทางตรงเรียบยาว ไม่มีทางแยก ไม่มีทางร่วม ผิวถนนลาดยางแอสฟัลต์ แห่ง บางช่วงมีลักษณะขรุขระเป็นร่อง มีช่องจราจร 4 ช่อง มีร่องกลางถนน แบ่งระหว่าง 2 ช่องชัดเจน มีเสาไฟฟ้าให้แสงสว่าง เวลาเกิดเหตุเป็นเวลาประมาณ 19.10 น.

รูปที่ 3 สภาพถนนที่เกิดเหตุหลังเกิดอุบัติเหตุ

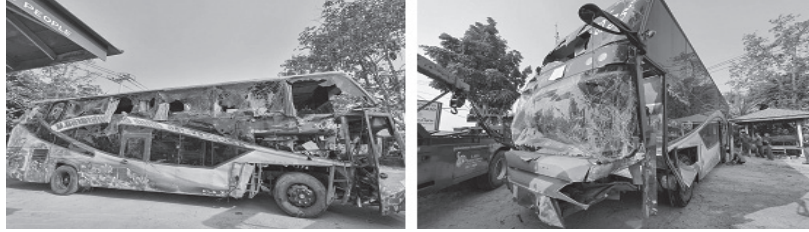
200 เมตร ไม่พบรอยเบรก บริเวณด้านหน้ารถขวาของคนขับหลังจากเกิดเหตุพบบริเวณด้านหน้ารถยุบกระจกแตกเสียหายทั้งคัน บริเวณด้านหน้ามุมขวาที่ประตูด้านคนขับ กระจกแตก บริเวณด้านข้างขวาและบริเวณด้านท้ายรถบุบยุบกระจกแตก รถเป็นลักษณะ 2 ชั้น พื้นรถชั้นล่างฉีกขาดเสียหาย ไม่มีที่เบาะนั่ง รถชั้นบน มีเบาะที่นั่งทั้งหมดจำนวน 45 ที่นั่ง (รวมที่นั่งคนขับ) สภาพเข็มขัดนิรภัยในตำแหน่งผู้ขับขี่มีสภาพปกติ ส่วนสภาพเข็มขัดนิรภัยในตำแหน่งอื่นไม่พบ เบาะที่นั่งโดยสารล้มทับกัน ไม่อยู่ในสภาพปกติ ลักษณะปกติเข็มไมล์หยุดแสดงความเร็วอยู่ที่ 0 กม./ชม. ตัวรถพังเสียหายมากทางด้านซ้ายของตัวรถ กระจกบังลมหน้าแตกละเอียด โครงสร้างตัวรถบิดงอเอียงยุบไปทางซ้าย เสียสภาพ เนื่องจากรถพลิกตะแคงขวาของหน้ารถ กระจกรถบิดงอเสียรูป ไฟหน้าด้านขวาแตกเสียหาย พบเข็มขัดนิรภัยที่เบาะผู้โดยสาร

รูปที่ 4 สภาพรถบัส 3 ชั้น ที่เกิดประสบเหตุ (ภาพหลังจากเกิดอุบัติเหตุ)

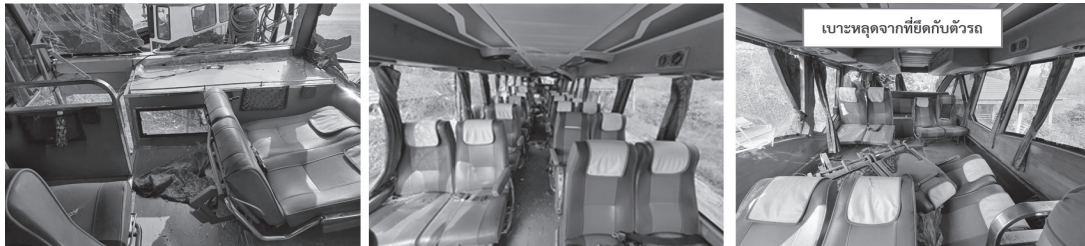
รูปที่ 5 สภาพรถคันเกิดเหตุหลังเกิดอุบัติเหตุ (ชั้นบน)

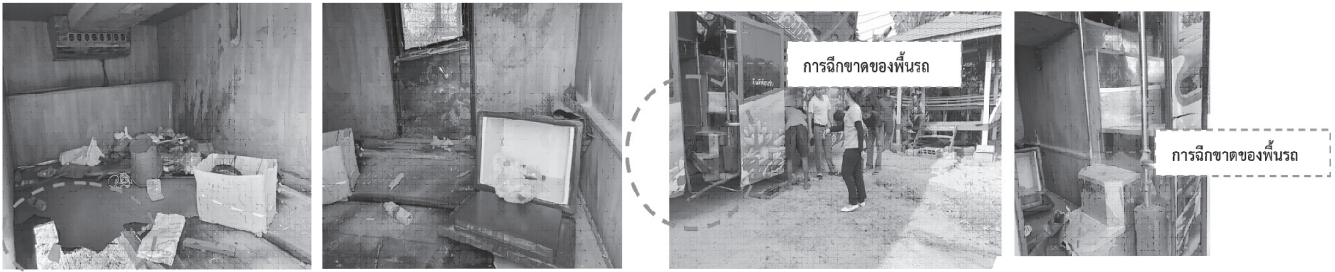
รูปที่ 6 สภาพรถคันเกิดเหตุหลังเกิดอุบัติเหตุ (ชั้นล่าง)

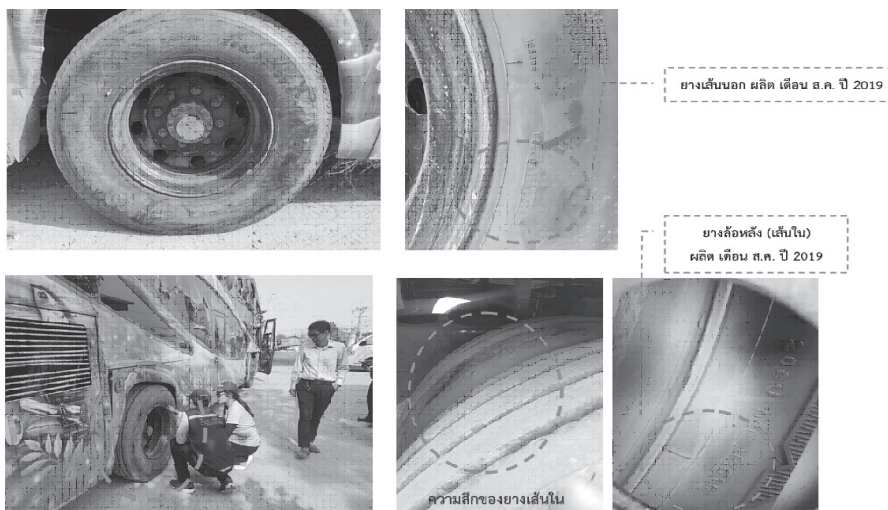
รูปที่ 7 สภาพล้อหลังเกิดเหตุ

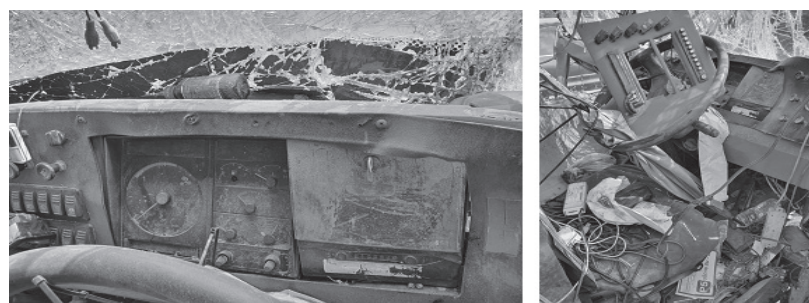
รูปที่ 8 สภาพหน้ารถหลังเกิดเหตุ
